予想以上の結果！ セルロースファイバーはやはりすごかった。

壁内温度の推移

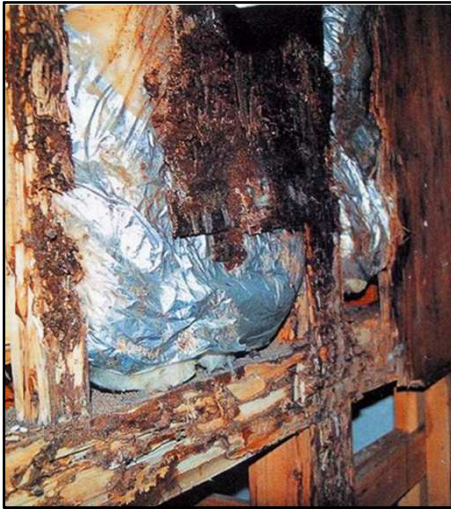
60分後

こんなに温度差があると
夏場でも結露してしまいます！
